## Inspection Report - تقرير فحص

1G1JA6SH6G4124681 | Chevrolet | Sonic | 4 Cylinder Engine | Automatic

رقم الكشف	Ref. No.	10115
تاريخ الكشف	Check Date	10/22/2022
وقت الكشف	Check Time	12:00 PM
تاريخ تسليم المركبة	Delivery Date	10/22/2022
وقت تسليم المركبة	Delivery Time	1:00 PM

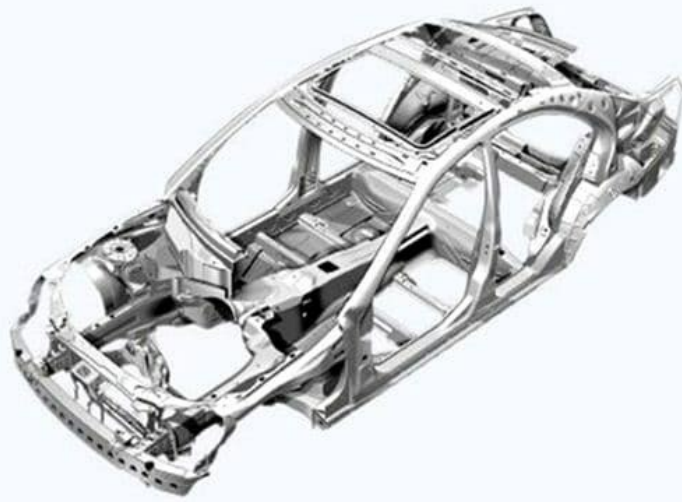
## فحص الشاسي | chassis check

المجموعة	Type	الوصف	Description	Additional Info
البذنة الامامية	front body	جيد	good	
جسر امامي	front bridge	جيد	good	
رأس الشاسي الامامي اليمين	right head of front chassis	سليم	good	
رأس الشاسي الامامي اليسار	left head of front chassis	سليم	good	
تقاطع الشاسي الامامي	cross of front chassis	سليم	good	
الشاسي الامامي اليمين	Front chassis right	سليم	good	
الشاسي الامامي اليسار	Front chassis left	سليم	good	
لغد الجناح الامامي اليسار	lighthad left front wing	جيد	good	
قاعدة دبل امامي يسار	Double base front left	جيد	good	
لغد الجناح الامامي اليمين	lighthad Right front wing	جيد	good	
قاعدة دبل امامي يمين	Double base front right	جيد	good	
ارضية السفلى	lower floor	متضرر	damaged

جسر خلفي	back bridge	متضرر	damaged	
----------	-------------	-------	---------	--

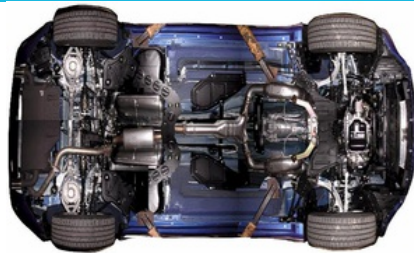
## فحص الجزء السفلي | LOWER PART CHECK

حجر البيئة	Catalytic	سليم	good	
حساس الأكسجين	Oxygen Sensors	سليم	good	
فحص حامل المحرك	Engine Mounters Check	وسط	Mid	
فحص حامل الكير	Gear Mounters Check	سيئ	Bad	
تهريب منظومة الماء	Water System Leakage	كلا	No	
تهريب زيت الكير	Gear Oil Leakage	كلا	No	
تهريب زيت المحرك	Engine Oil Leakage	كلا	No	
تهريب زيت المكابح	break oil leakage	كلا	No	
فحص تسريب خزان الوقود	Fuel Tank Leakage Check	كلا	No	
منظومة التحكم بأبخرة الوقود	Evaporation Emission Control	سليم	good	
فحص الصالصة	Exhaust inspection	صدأ	Rust	يوجد تصليح

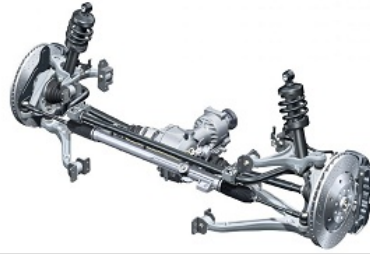
### فحص منظومة التعليق الامامية | Check the front suspension system

المجموعة	Type	الوصف	Description	Additional Info
طبلة أمامي أسفل يسار	Lower Control Arm Bushings left Side	مقبول	acceptable	
رأس الروط الايسر	Outer Tire Rod End Left Side	سيئ	Bad

درايف شفت أمامي يسار	Front C.V. Shaft/ Drive Shaft Left Side	مقبول	acceptable	
طبلة أمامي أسفل يمين	Lower Control Arm Bushings Left Side	مقبول	acceptable	
رأس الروط الايمن	Outer Tire Rod End Right Side	سيئ	Bad

درايف شفت أمامي يمين	Front C. V. Shaft/ Drive Shaft Right Side	مقبول	acceptable	
عمود مقاومة الانقلاب	stabilizer	مقبول	acceptable	
الرباط	sway bar	وسط	central	
لاستيك الرباط	sway bar bracket and bushing	وسط	central

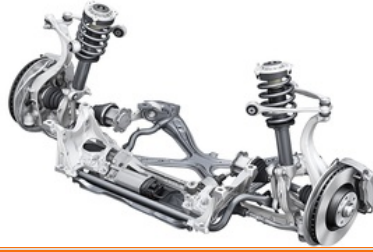
### فحص منظومة التعليق الخلفي | Check the rear suspension system

المجموعة	Type	الوصف	Description	Additional Info
الهاوزن الخلفي	back haowzen	وسط	central

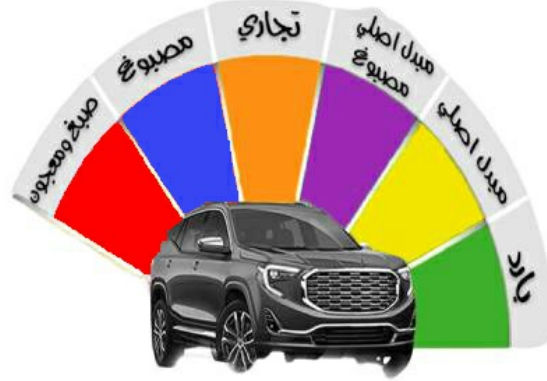
## BODY AND PAINT CHECK | الكشف على الهيكل والطلاء

المجموعة	Type	الوصف	Description	Additional Info
صور السيارة	Car Pictures	صور	Pictures	
سقف	Roof	أصلي	Original	جراد
غطاء المحرك	hood	مصبوغ و ممعجن	painted and pasted	
جناح امامى يسار	Left Front fender	أصلي	Original	رصعات وخدوش وتكحيل
باب امامى يسار	Left Front Door	أصلي	Original	رصعات وخدوش وتكحيل
التكمة اليسار العليا	left	أصلي	Original	جراد
التكمة الوسطية اليسار	left	أصلي	Original	
الدواسة السفلى اليسار	left	أصلي	Original	رصعات وخدوش
باب خلفى يسار	Left Rear Door	أصلي	Original	رصعات وخدوش وتكحيل وجراد
جناح خلفى يسار	Left Rear fender	أصلي	Original	رصعات وخدوش وجراد
حقيبة السيارة	Trunk	مغير بقطعة اصلية	Replaced with Original	يوجد صيغ معجون
جناح خلفى يمين	Right Rear fender	( مصلح بدون صيغ ) بارد	fixing whit out paint	رصعات وخدوش وتكحيل وجراد
باب خلفى يمين	Right Rear Door	( مصلح بدون صيغ ) بارد	fixing whit out paint	متضرر رصعات وخدوش وتكحيل وجراد ومفتوح
التكمة العليا اليمين	right	أصلي	Original	رصعات وجراد
التكمة الوسطية اليمين	right	أصلي	Original

الدواسة السفلى اليمين	right	متضرر	damaged	
باب امامى يمين	Right Front Door	أصلي	Original	رصعات وخدوش وتكحيل
جناح امامى يمين	Right Left fender	مصبوغ و ممعجن	painted and pasted	مفتوح
ملاحظة مهمة	Important notes	الفحص لايشمل الاجزاء البلاستيكية من ناحية الصيغ والتبديل	the test does not include the plastic parts

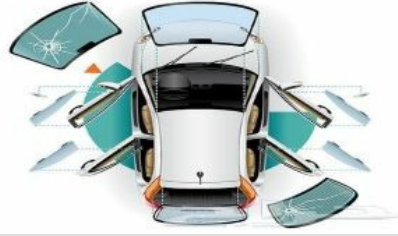
## Glass inspection | فحص الزجاج

المجموعة	Type	الوصف	Description	Additional Info
ماسحات الزجاج	Windshield Wipers	سئء	bad	
مضخة ماء زجاج	Glass Water Pump	سليم	good	
الزجاج الامامي	front glass	سليم	good	
المرايا الجانبية اليمين	Right side mirrors	سليم	good	
زجاج الباب الامامي الايمن	right front door glass	سليم	good	
زجاج الباب الخلفي الايمن	right rear right glass	سليم	good	
الزجاج الخلفي	rear glass	سليم	good	
زجاج الباب الخلفي الايسر	left rear door glass	سليم	good	
زجاج الباب الامامي الايسر	left front door glass	سليم	good	
المرايا الجانبية اليسار	Left side mirrors	متضرر	damaged	يوجد كسر في التحكم

بطانة السقف	Roof Liner	مقبول	acceptable	يوجد كسر في الشمسيات
-------------	------------	-------	------------	----------------------

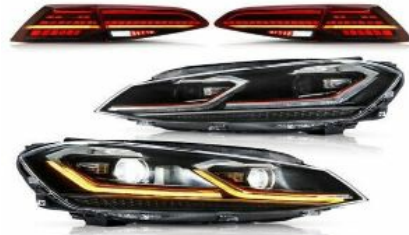
### المصابيح الامامية و الخلفية | Headlights and taillights

المجموعة	Type	الوصف	Description	Additional Info
المصباح الامامي الايسر	Left headlight	جيد	good	
كشاف الضباب الايسر	Left fog light	يوجد عطل	There's a malfunction	
المصباح الخلفي الايسر	Left taillight	جيد	good	
المصباح الخلفي الايمن	Right back lamp	جيد	good	
كشاف الضباب الايمن	Right Fog light	يوجد عطل	There's a malfunction	
المصباح الامامي الايمن	Right headlight	جيد	good
