Inspection Report - تقرير فحص

5XYK6CAF4PG067720 | Kia | Sportage | 4 Cylinder Engine | Automatic

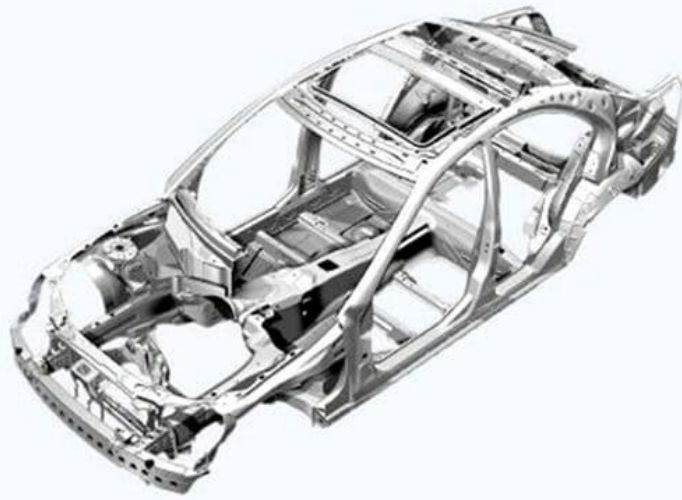
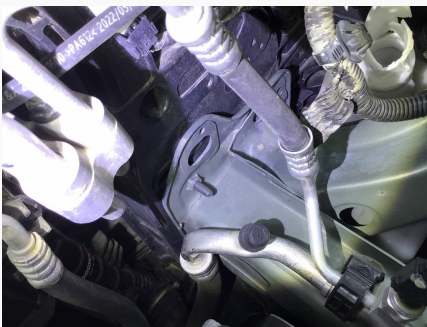
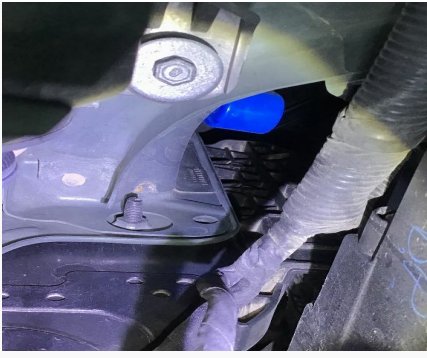
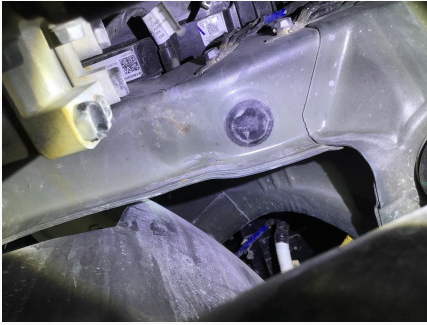
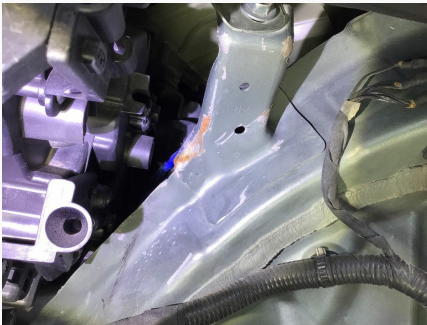
فحص الشاصي | chassis check

المجموعة	Type	الوصف	Description	Additional Info
البدة الامامية	front body	متضرر	damaged	مغير
جسر امامي	front bridge	متضرر	Damaged	مغير
رأس الشاصي الأمامي الأيمن	right head of front chassis	متضرر	damaged	مصلح

رأس الشاصي الامامي الأيسر	left head of front chassis	متضرر	damaged	مصلح
---------------------------	----------------------------	-------	---------	------

تقاطع الشاصي الامامي	cross of front chassis	سليم	good	
الشاصي الامامي اليمين	Front chassis right	سليم	good	
الشاصي الامامي اليسار	Front chassis left	متضرر	damaged

لغد الجناح الامامي اليسار	lighad left front wing	جيد	good	
قاعدة دبل امامي يسار	Double base front left	جيد	good	
لغد الجناح الامامي اليمين	lighad Right front wing	متضرر	damaged	مصلح

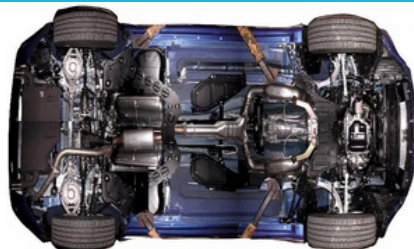
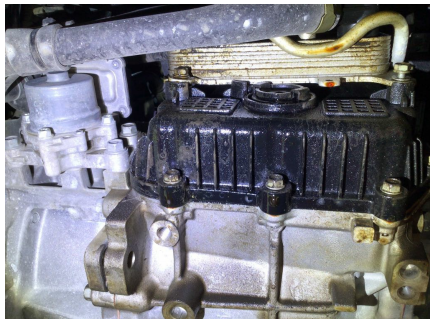
فحص الجزء السفلى | LOWER PART CHECK

فحص الرديتر	Radiator check	سليم	good
مشط ستيرن	steering rack	وسط	central
حجر البيئة	Catalytic	سليم	good
حساس الأكسجين	Oxygen Sensors	سليم	good
فحص حامل المحرك	Engine Mounters Check	وسط	Mid
فحص حامل الكير	Gear Mounters Check	وسط	Center
تهريب منظومة الماء	Water System Leakage	كلا	No
تهريب زيت الكير	Gear Oil Leakage	نعم	Yes

تهريب زيت المحرك	Engine Oil Leakage	كلا	No
تهريب زيت الاكسل	leakage of axel oil	كلا	No
تهريب زيت المكابح	break oil leakage	كلا	No
فحص تسرب خزان الوقود	Fuel Tank Leakage Check	كلا	No
منظومة التحكم بأبخرة الوقود	Evaporation Emission Control	سليم	good
فحص الصالطة	Exhaust inspection	صدأ	Rust

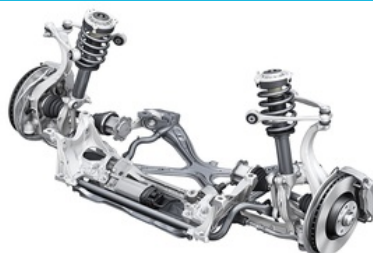
فحص منظومة التعليق الخلفي | Check the rear suspension system

المجموعة	Type	الوصف	Description	Additional Info
فحص الكاردن	proper shaft	جيد	good	
فحص صليب الكاردن	Cardin Cross	جيد	good	
فحص الاكسل الخلفي	Back axel test	جيد	good

فحص حامل الاكسل الخلفي	Examination of the posterior axel holder	جيد	good
طبلة خلفي أعلى يمين	upper right back drum	جيد	good
طبلة خلفي أسفل يمين	lower right back drum	جيد	good
درايم شفت خلفي يمين	Rear C.V. Shaft/ Drive Shaft Right Side	جيد	good
طبلة خلفي أعلى يسار	upper left back drum	جيد	good
طبلة خلفي أسفل يسار	lower left back drum	جيد	good
درايم شفت خلفي يسار	Rear C.V. Shaft/ Drive Shaft Left Side	جيد	good
عمود مقاوم الأنتقلاب الخلفي	sway bar link	جيد	good
الرباط الخلفي	back suspension	جيد	good
لاستيك الرباط الخلفي	back raber suspension	جيد	good

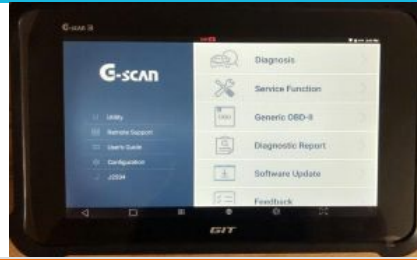
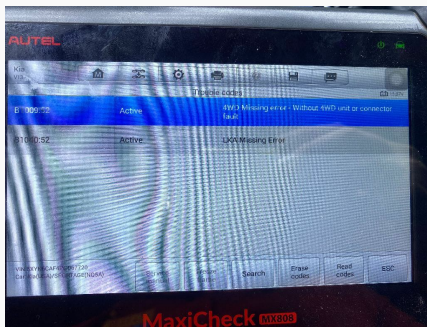
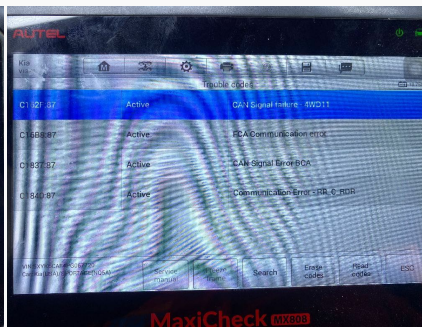
OBD ELECTRONIC FAULTS CHECK | اإعطال الاللكترونية

المجموعة	Type	الوصف	Description	Additional Info
لوحة المؤشرات	Dashboard	يوجد قيد للعطل	Fault Found	ضوء الوسائد الهوائية لا يعمل
اللكترونية الاضواء	electronic lights	يوجد قيد عطل	Fault Found	
اللكترونيات - ABS-ASR-ESP	ABS-ASR-ESP	يوجد قيد للعطل	Fault Found	يوجد خلل في منظومة الدفع الرباعي

مقود كهربائي	Electrical Steering	لايوجد قيد للعطل	No Fault Found	
اللكترونية المكيف	Air Condition	لايوجد قيد للعطل	No Fault Found	
اللكترونية المحرك	Engine Electronics	لايوجد قيد للعطل	No Fault Found	
اللكترونية ناقل الحركة	Transmission Electronics	لايوجد قيد للعطل	No Fault Found	
المقاعد	Seats	لايوجد قيد للعطل	No Fault Found	
الوسائد الهوائية	Airbags	متضرر	damaged

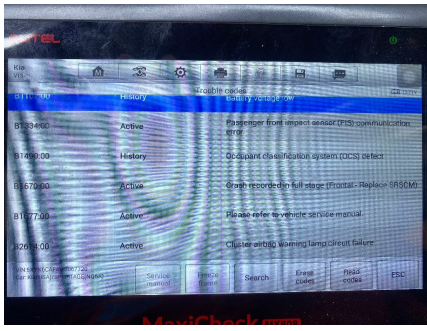
منظومة الرادار او الكامرات

يوجد قيد للعطل

يوجد خلل في الرادار و نظام المحافظة على المسار

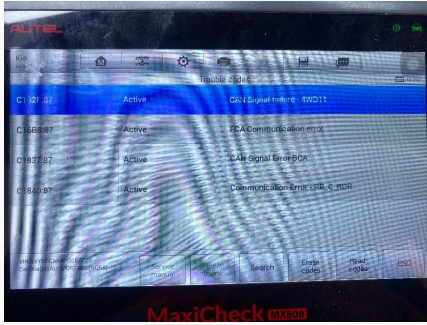
منظومة الحساسات او النقطة العمياء

يوجد قيد للعطل

يوجد خلل في منظومة الحساسات والنقاط العمياء

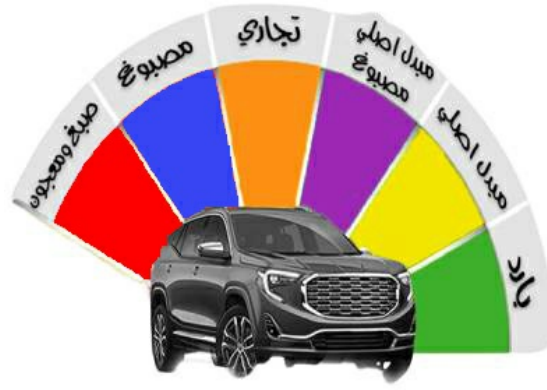
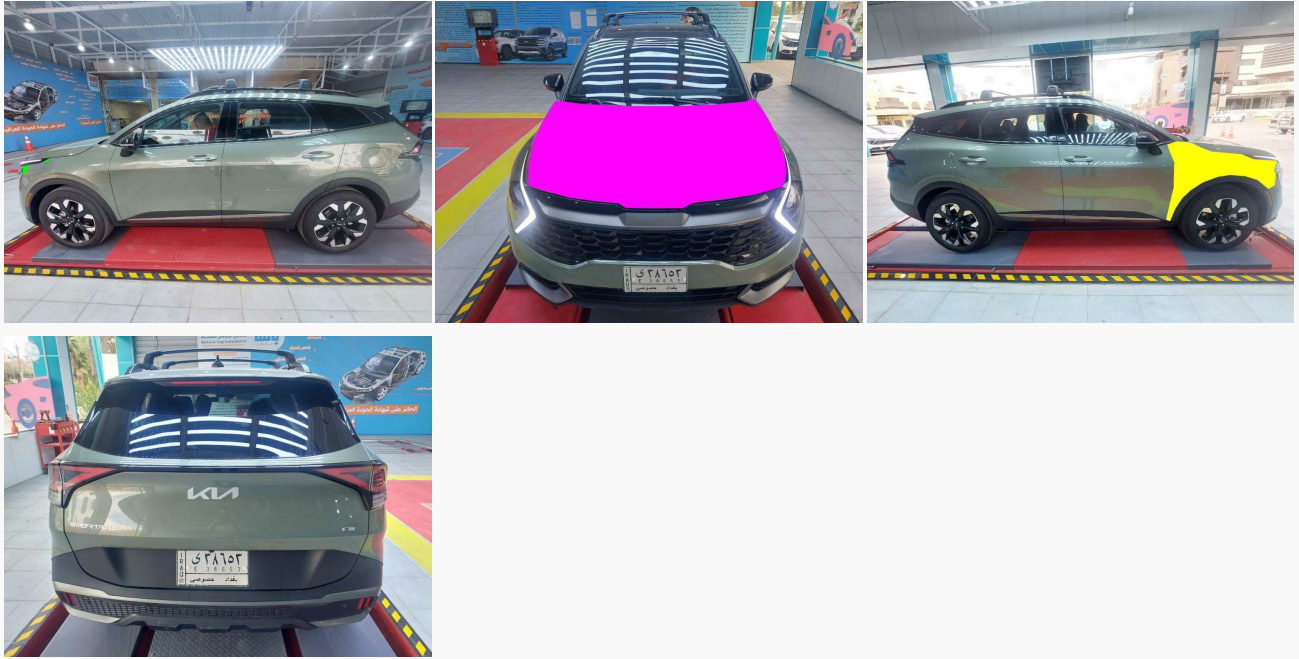
BODY AND PAINT CHECK | الكشف على الهيكل والطلاء

سقف	Roof	أصلي	Original	خدوش
غطاء المحرك	hood	مغير بقطعة اصلية	Replaced with Original	مصبوغ
جناح امامي يسار	Left Front fender	(مصلح بدون صينج) بارد	fixing whit out paint	رصعات خدوش تكحيل معير
باب امامي يسار	Left Front Door	أصلي	Original	خدوش
التكمة اليسار العليا	left	أصلي	Original	خدوش
التكمة الوسطية اليسار	left	أصلي	Original	
الدواسة السفلى اليسار	left	أصلي	Original	
باب خلفي يسار	Left Rear Door	أصلي	Original	خدوش
جناح خلفي يسار	Left Rear fender	أصلي	Original	خدوش
حقيبة السيارة	Trunk	أصلي	Original	رصعات خدوش
جناح خلفي يمين	Right Rear fender	أصلي	Original	خدوش
باب خلفي يمين	Right Rear Door	أصلي	Original	خدوش
التكمة العليا اليمين	right	أصلي	Original	خدوش
التكمة الوسطية اليمين	right	أصلي	Original	
الدواسة السفلى اليمين	right	أصلي	Original	
باب امامي يمين	Right Front Door	أصلي	Original	رصعات خدوش
جناح امامي يمين	Right Left fender	مغير بقطعة اصلية	Replaced with Original	
ملاحظة مهمة	Important notes	الفحص لايشمل الاجزاء البلاستيكية من ناحية الصينج والتبديل	the test does not include the plastic parts

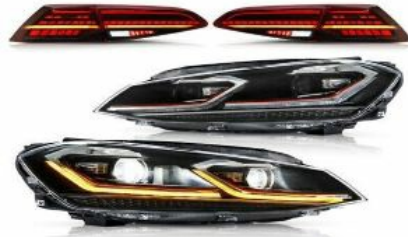
Headlights and taillights | المصابيح الامامية و الخلفية

المجموعة	Type	الوصف	Description	Additional Info
المصباح الامامي اليسر	Left headlight	جيد	good	
كشاف الضباب اليسر	Left fog light	جيد	good	
المصباح الخلفي اليسر	Left taillight	جيد	good	
المصباح الخلفي اليمين	Right back lamp	جيد	good	
كشاف الضباب اليمين	Right Fog light	جيد	good	
المصباح الامامي اليمين	Right headlight	جيد	good
