Inspection Report - تقرير فحص

3KPF24ADXNE446670 | Kia | Forte | 4 Cylinder Engine | Automatic

رقم الكشف	Ref. No.	17365
تاريخ الكشف	Check Date	1/30/2024
وقت الكشف	Check Time	5:00 PM
تاريخ تسليم المركبة	Delivery Date	1/30/2024
وقت تسليم المركبة	Delivery Time	6:00 PM

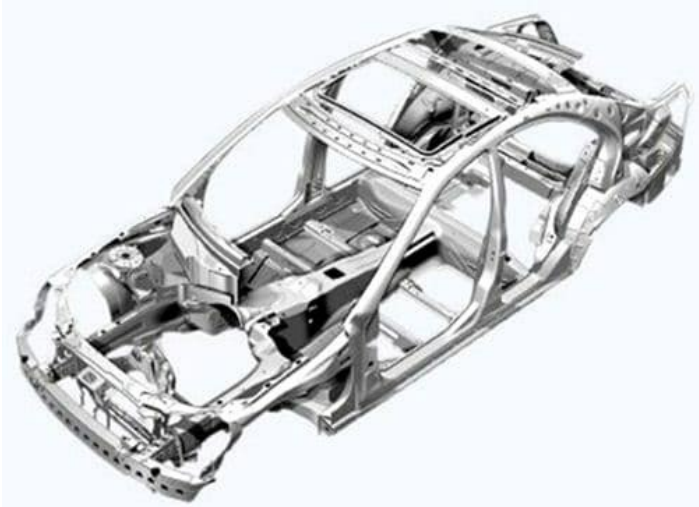
فحص الشاصي | chassis check

المجموعة	Type	الوصف	Description	Additional Info
البدنة الامامية	front body	متضرر	damaged	مغير
جسر امامي	front bridge	متضرر	Damaged	مغير
رأس الشاصي الأمامي الأيمن	right head of front chassis	ضرر بسيط	minor damage

رأس الشاصي الامامي الأيسر	left head of front chassis	متضرر	damaged

تقاطع الشاصي الامامي	cross of front chassis	سليم	good	
الشاصي الامامي الايمن	Front chassis right	سليم	good	
الشاصي الامامي الايسر	Front chassis left	متضرر	damaged

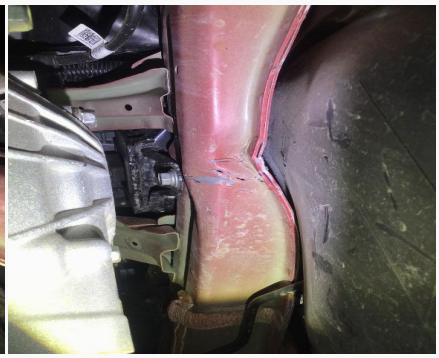
لغد الجناح الامامي اليسار	lighad left front wing	متضرر	damaged	ضرر بسيط

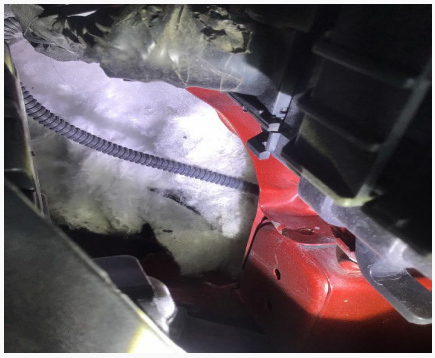
قاعدة دبل امامي يسار	Double base front left	جيد	good	
لغد الجناح الامامي اليمين	lighad Right front wing	جيد	good	
قاعدة دبل امامي يمين	Double base front right	جيد	good	
ارضية السفلى	lower floor	جيد	good	
جسر خلفي	back bridge	جيد	good	
البدنة الخلفية	badna background	جيد	good	
حوض السيارة	car basin	سليم	good	
رأس الشاصي الخلفي الأيسر	left head of front chassis	سليم	good	
رأس الشاصي الخلفي الأيمن	right head of rear chassis	سليم	good	
الشاصي الخلفي الايمن	Rear chassis right	سليم	good	
الشاصي الخلفي الايسر	Rear chassis left	سليم	good	
تقاطع الشاصي الخلفي	cross of rear chassis	سليم	good	
ارضية صندوق السيارة	car trunk floor	سليم	good

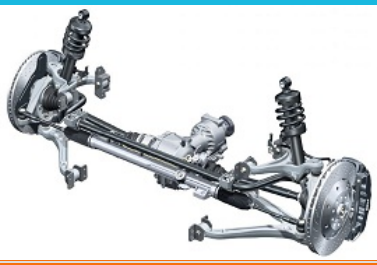
فحص منظومة التعليق الامامية | Check the front suspension system

المجموعة	Type	الوصف	Description	Additional Info
طبلة أمامي أسفل يسار	Lower Control Arm Bushings left Side	مقبول	acceptable	
رأس الروط الايسر	Outer Tire Rod End Left Side	مقبول	acceptable	
طبلة أمامي أسفل يمين	Lower Control Arm Bushings Left Side	مقبول	acceptable	
رأس الروط الايمن	Outer Tire Rod End Right Side	مقبول	acceptable	
عمود مقاومة الانقلاب	stabilizer	مقبول	acceptable	
الرباط	sway bar	وسط	central	
لاستيك الرباط	sway bar bracket and bushing	وسط	central

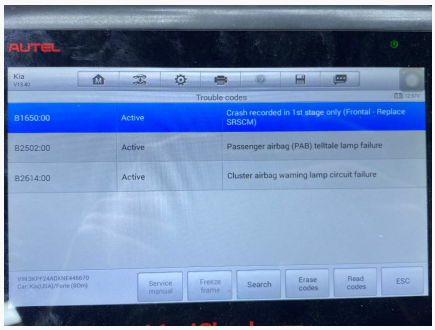
المجموعة	Type	الوصف	Description	Additional Info
لوحة المؤشرات	Dashboard	يوجد قيد للعطل	Fault Found	ضوء الوسائد الهوائية ملغي
الكترونية الملتى ميديا	Multi Media Electronics	لايوجد قيد للعطل	No Fault Found	
الكترونية الاضواء	electronic lights	لا يوجد قيد للعطل	No Fault Found	
الكترونيات - ABS-ASR-ESP	ABS-ASR-ESP	لايوجد قيد للعطل	No Fault Found	
مقود كهربائى	Electrical Steering	لايوجد قيد للعطل	No Fault Found	
الكترونية المكيف	Air Condition	لايوجد قيد للعطل	No Fault Found	
الكترونية المحرك	Engine Electronics	لايوجد قيد للعطل	No Fault Found	
الكترونية ناقل الحركة	Transmission Electronics	لايوجد قيد للعطل	No Fault Found	
الوسائد الهوائية	Airbags	متضرر	damaged

احزمة الامان	Safety belts	متضرر	damaged
منظومة الرادار او الكاميرات	radar system	لايوجد قيد للعطل	No Fault Found

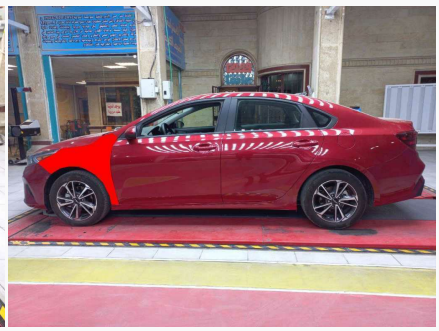
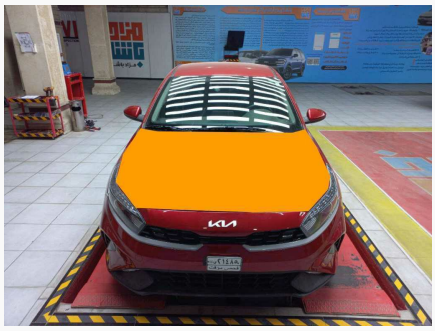
سقف	Roof	أصلى	Original	رصعات خدوش
غطاء المحرك	hood	مغير بقطعة غير اصلية	Replaced with Non Original	
جناح امامى يسار	Left Front fender	مصبوغ و ممعجن	painted and pasted	مفتوح
باب امامى يسار	Left Front Door	أصلى	Original	رصعات خدوش
التكمة اليسار العليا	left	أصلى	Original	خدوش
التكمة الوسطية اليسار	left	أصلى	Original	
الدواسة السفلى اليسار	left	أصلى	Original	
باب خلفى يسار	Left Rear Door	أصلى	Original	خدوش
جناح خلفى يسار	Left Rear fender	أصلى	Original	رصعات خدوش
حقيبة السيارة	Trunk	مصبوغ و ممعجن	painted and pasted	معير
جناح خلفي يمين	Right Rear fender	أصلى	Original	رصعات خدوش
باب خلفى يمين	Right Rear Door	أصلى	Original	رصعات خدوش
التكمة العليا اليمين	right	أصلى	Original	خدوش
التكمة الوسطية اليمين	right	أصلى	Original	
الدواسة السفلى اليمين	right	أصلى	Original	
باب امامى يمين	Right Front Door	أصلى	Original	خدوش
جناح امامى يمين	Right Left fender	مصلح بدون صبغ (بارد)	fixing whit out paint	رصعات خدوش
ملاحظة مهمة	Important notes	الفحص لايشمل الاجزاء البلاستيكية من ناحية الصبغ والتبديل	the test does not include the plastic parts
