## Condition Report - تقرير فحص

KMHD741FBJU652292 | Hyundai | Elantra | 81184 mi | 4 Cylinder Engine | Automatic

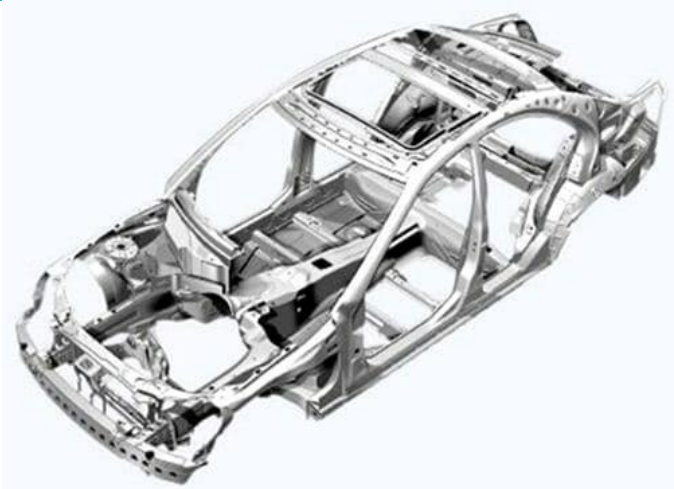
chassis check | فحص الشاصي

| المجموعة | Type | الوصف | Description | Additional Info |
|---|---|---|---|---|
| رأس الشاصي الامامي الأيسر | left head of front chassis | متضرر | damaged | |

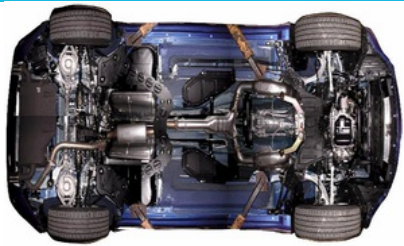
LOWER PART CHECK | فحص الجزء السفلى

| المجموعة | Type | الوصف | Description | Additional Info |
|---|---|---|---|---|
| مشط ستيرن | steering rack | وسط | central | يوجد ملعب بسيط في مشط الاستيران |
| فحص حامل المحرك | Engine Mounters Check | سيئ | Bad | |
| فحص حامل الكير | Gear Mounters Check | سيئ | Bad | |
| فحص الصالنة | Exhaust inspection | صدأ | Rust | |

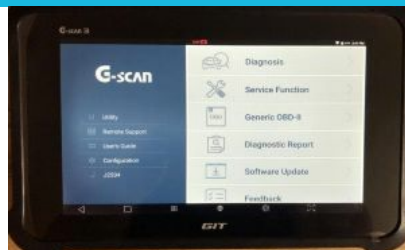
## OBD | OBD ELECTRONIC FAULTS CHECK | منظومة الاعطال الالكترونية

| المجموعة | Type | الوصف | Description | Additional Info |
|---|---|---|---|---|
| منظومة الحساسات او النقطة العمياء | blind spot system | يوجد قيد للعطل | Fault Found | يوجد خلل في الحساسات الامامية |

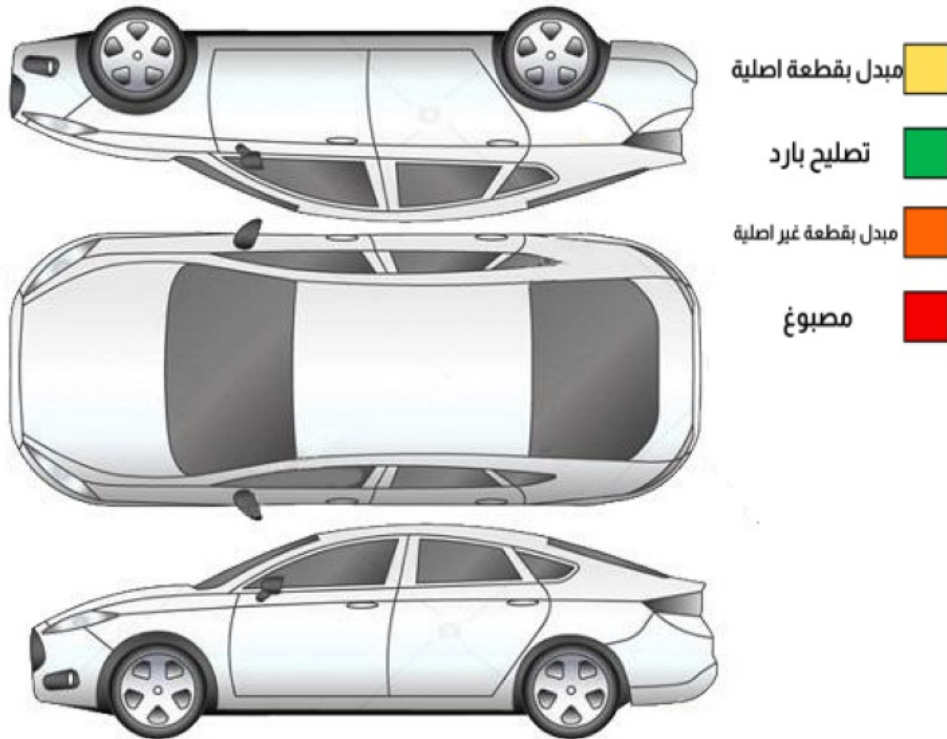
## BODY AND PAINT CHECK | الكشف على الهيكل والطلاء

| المجموعة | Type | الوصف | Description | Additional Info |
|---|---|---|---|---|
| باب خلفى يسار | Left Rear Door | أصلي | Original | رسمات وخدوش ويوجد اثر اطلاق نار |
| جناح خلفى يسار | Left Rear fender | أصلي | Original | رسمات وخدوش وتكحيل |

| جناح امامي يمين | Right Left fender | ( مصلح بدون صيغ ) بارد | fixing whit out paint | رصعات وخدوش وتكحيل |

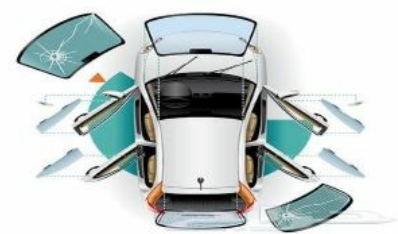
### Glass inspection | فحص الزجاج

| المجموعة | Type | الوصف | Description | Additional Info |
|---|---|---|---|---|
| ماسحات الزجاج | Windshield Wipers | سيء | bad | |
| الزجاج الامامي | front glass | شروخ كبيره | big cracks | |

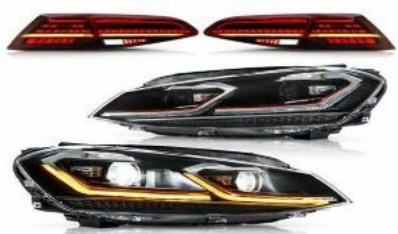
### Headlights and taillights | المصابيح الامامية و الخلفية

| المجموعة | Type | الوصف | Description | Additional Info |
|---|---|---|---|---|
| المصباح الامامي الايسر | Left headlight | جيد | good | |
