Condition Report - تقرير فحص

1C4RJFBG8GC409924 | Jeep | Cherokee | 6 Cylinder Engine | Automatic

رقم الكشف	Ref. No.	9247
تاريخ الكشف	Check Date	9/7/2022
وقت الكشف	Check Time	2:00 PM
تاريخ تسليم المركبة	Delivery Date	9/7/2022
وقت تسليم المركبة	Delivery Time	3:00 PM

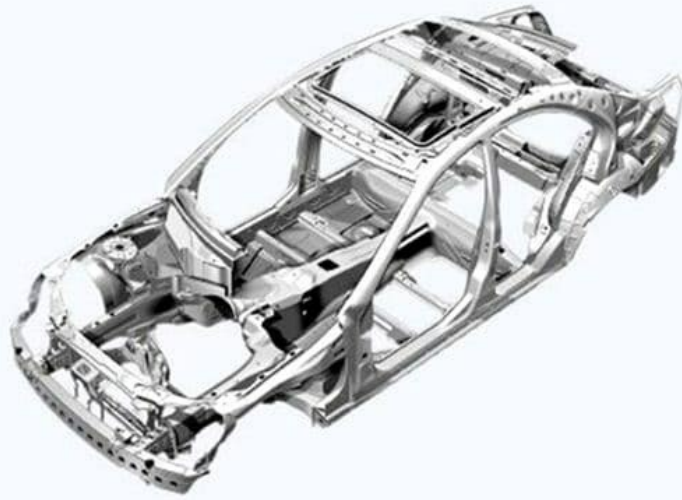
فحص الشاصي | chassis check

المجموعة	Type	الوصف	Description	Additional Info
رأس الشاصي الأمامي الأيمن	right head of front chassis	سليم	good	
رأس الشاصي الامامي الأيسر	left head of front chassis	سليم	good	
تقاطع الشاصي الامامي	cross of front chassis	سليم	good	
الشاصي الامامي الايمن	Front chassis right	سليم	good	
الشاصي الامامي الايسر	Front chassis left	سليم	good	
لغد الجناح الامامي اليسار	lighad left front wing	جيد	good	
قاعدة دبل امامي يسار	Double base front left	جيد	good	
لغد الجناح الامامي اليمين	lighad Right front wing	جيد	good	
قاعدة دبل امامي يمين	Double base front right	جيد	good	
ارضية السفلى	lower floor	جيد	good	
جسر خلفي	back bridge	جيد	good	
البدنة الخلفية	badna background	جيد	good	
حوض السيارة	car basin	سليم	good	
رأس الشاصي الخلفي الأيسر	left head of front chassis	سليم	good	
رأس الشاصي الخلفي الأيمن	right head of rear chassis	سليم	good	
الشاصي الخلفي الايمن	Rear chassis right	سليم	good	
الشاصي الخلفي الايسر	Rear chassis left	سليم	good

تقاطع الشاصي الخلفي	cross of rear chassis	سليم	good

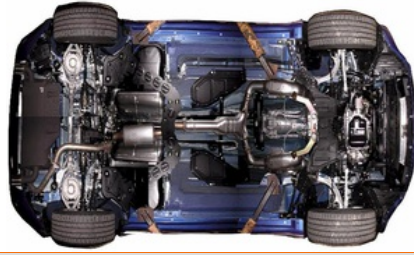
فحص الجزء السفلى | LOWER PART CHECK

المجموعة	Type	الوصف	Description	Additional Info
مشط ستيرن	steering rack	وسط	central	يوجد ملعب في مشط الاستيران
حجر البيئة	Catalytic	سليم	good	
حساس الأكسجين	Oxygen Sensors	سليم	good	
فحص حامل المحرك	Engine Mounters Check	وسط	Mid	
فحص حامل الكير	Gear Mounters Check	وسط	Center	
تهريب منظومة الماء	Water System Leakage	كلا	No	
تهريب زيت الكير	Gear Oil Leakage	كلا	No	
تهريب زيت المحرك	Engine Oil Leakage	كلا	No	
تهريب زيت الاكسل	leakage of axel oil	كلا	No	
تهريب زيت المكابح	break oil leakage	كلا	No	
فحص تسريب خزان الوقود	Fuel Tank Leakage Check	كلا	No	
منظومة التحكم بأبخرة الوقود	Evaporation Emission Control	سليم	good	
فحص الصالصة	Exhaust inspection	صدأ	Rust

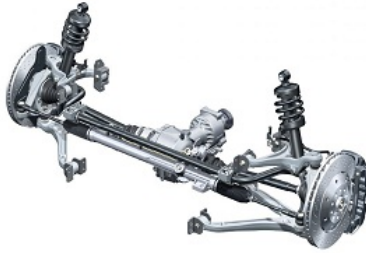
فحص منظومة التعليق الامامية | Check the front suspension system

المجموعة	Type	الوصف	Description	Additional Info
طبلة أمامي أعلى يسار	Upper Control Arm Bushings Left Side	مقبول	acceptable	
طبلة أمامي أسفل يسار	Lower Control Arm Bushings left Side	مقبول	acceptable	
رأس الروط الايسر	Outer Tire Rod End Left Side	مقبول	acceptable	
درايف شفت امامي يسار	Front C.V. Shaft/ Drive Shaft Left Side	مقبول	acceptable	
طبلة أمامي أعلى يمين	Upper Control Arm Bushings Right Side	مقبول	acceptable	
طبلة أمامي أسفل يمين	Lower Control Arm Bushings Left Side	مقبول	acceptable	
رأس الروط الايمن	Outer Tire Rod End Right Side	مقبول	acceptable	
درايف شفت امامي يمين	Front C. V. Shaft/ Drive Shaft Right Side	مقبول	acceptable	
عمود مقاومة الانقلاب	stabilizer	مقبول	acceptable	
الرباط	sway bar	جيد	good	
لاستيك الرباط	sway bar bracket and bushing	وسط	central

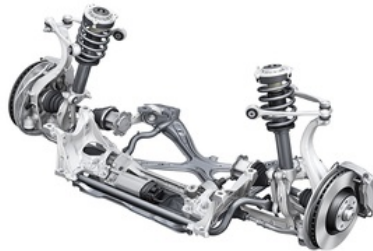
فحص منظومة التعليق الخلفي | Check the rear suspension system

المجموعة	Type	الوصف	Description	Additional Info
فحص الكاردن	proper shaft	مقبول	acceptable	
فحص صليب الكاردن	Cardin Cross	مقبول	acceptable	
فحص الاكسل الخلفي	Back axel test	مقبول	acceptable	
فحص حامل الاكسل الخلفي	Examination of the posterior axel holder	مقبول	acceptable

طبلة خلفي أعلى يمين	upper right back drum	مقبول	acceptable
طبلة خلفي أسفل يمين	lower right back drum	وسط	central
عمود مقاوم الأنتقلاب الخلفي	sway bar link	وسط	central
طبلة خلفي أعلى يسار	upper left back drum	وسط	central
طبلة خلفي أسفل يسار	lower left back drum	وسط	central
الرباط الخلفي	back suspension	وسط	central
لاستيك الرباط الخلفي	back raber suspension	وسط	central

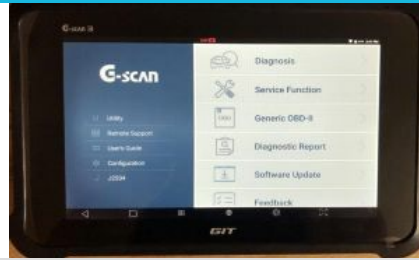
OBD ELECTRONIC FAULTS CHECK | OBID الالكترونية

المجموعة	Type	الوصف	Description	Additional Info
لوحة المؤشرات	Dashboard	يوجد قيد للعتل	Fault Found	ضغط الاطارات منخفظ
الكترونية الملتى ميديا	Multi Media Electronics	لايوجد قيد للعتل	No Fault Found	
الكترونية الاضواء	electronic lights	لا يوجد قيد للعتل	No Fault Found	
الكترونيات - ABS-ASR-ESP	ABS-ASR-ESP	لايوجد قيد للعتل	No Fault Found	
مقود كهربائي	Electrical Steering	لايوجد قيد للعتل	No Fault Found	
الكترونية المكيف	Air Condition	لايوجد قيد للعتل	No Fault Found	
الكترونية المحرك	Engine Electronics	لايوجد قيد للعتل	No Fault Found	
الكترونية ناقل الحركة	Transmission Electronics	لايوجد قيد للعتل	No Fault Found	
الوسائد الهوائية	Airbags	سليم	good	
احزمة الامان	Safety belts	سليم	good	
منظومة الرادار او الكاميرات	radar system	لايوجد قيد للعتل	No Fault Found

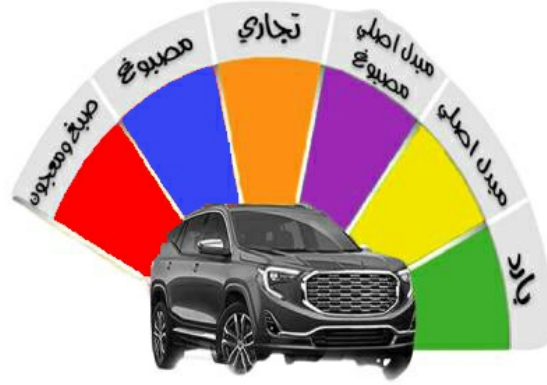
BODY AND PAINT CHECK | الكشف على الهيكل والطلاء

سقف	Roof	أصلي	Original	يوجد خدوش و رصعات و تلف في الصبغ
غطاء المحرك	hood	أصلي	Original	يوجد خدوش و رصعات و تلف في الصبغ
جناح أمامي يسار	Left Front fender	أصلي	Original	يوجد خدوش و رصعات
باب أمامي يسار	Left Front Door	أصلي	Original	يوجد خدوش و رصعات
التكئة اليسار العليا	left	أصلي	Original	يوجد خدوش و رصعات
التكئة الوسطية اليسار	left	أصلي	Original	
الدواسة السفلى اليسار	left	أصلي	Original	
باب خلفي يسار	Left Rear Door	أصلي	Original	يوجد خدوش و رصعات
جناح خلفي يسار	Left Rear fender	أصلي	Original	يوجد خدوش و رصعات
حقيبة السيارة	Trunk	أصلي	Original	يوجد خدوش و رصعات
جناح خلفي يمين	Right Rear fender	أصلي	Original	يوجد خدوش و رصعات
باب خلفي يمين	Right Rear Door	أصلي	Original	يوجد خدوش و رصعات
التكئة العليا اليمين	right	أصلي	Original	يوجد خدوش و رصعات
التكئة الوسطية اليمين	right	أصلي	Original	
الدواسة السفلى اليمين	right	أصلي	Original

باب أمامي يمين	Right Front Door	أصلي	Original	يوجد خدوش و رصعات
جناح أمامي يمين	Right Left fender	أصلي	Original	يوجد خدوش و رصعات
ملاحظة مهمة	Important notes	الفحص لايشمل الاجزاء البلاستيكية من ناحية الصبغ والتبديل	the test does not include the plastic parts

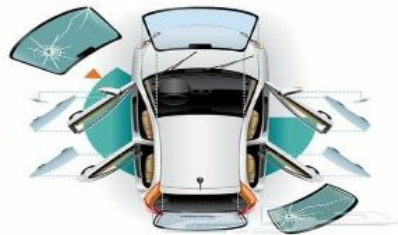
فحص الزجاج | Glass inspection

المجموعة	Type	الوصف	Description	Additional Info
ماسحات الزجاج	Windshield Wipers	وسط	Central	
مضخة ماء زجاج	Glass Water Pump	سليم	good	
الزجاج الامامي	front glass	ندبات	scars

المرآيا الجانبية اليمين	Right side mirrors	سليم	good
زجاج الباب الامامي اليمين	right front door glass	سليم	good
زجاج الباب الخلفي اليمين	right rear right glass	سليم	good
الزجاج المثلث اليمين	Glass right triangle	سليم	good
الزجاج الخلفي	rear glass	سليم	good
الزجاج المثلث اليسار	The left triangle glass.	سليم	good
زجاج الباب الخلفي اليسار	left rear door glass	سليم	good
زجاج الباب الامامي اليسار	left front door glass	سليم	good
المرآيا الجانبية اليسار	Left side mirrors	سليم	good
فتحة السقف	The sunroof	تحتاج الى صيانة	need maintenance
بطانة السقف	Roof Liner	جيد	good

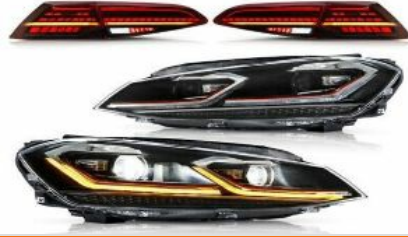
Headlights and taillights | المصابيح الامامية و الخلفية

المجموعة	Type	الوصف	Description	Additional Info
المصباح الامامي اليسار	Left headlight	جيد	good	
كشاف الضباب اليسار	Left fog light	جيد	good	
المصباح الخلفي اليسار	Left taillight	جيد	good	
المصباح الخلفي اليمين	Right back lamp	جيد	good	
كشاف الضباب اليمين	Right Fog light	جيد	good	
المصباح الامامي اليمين	Right headlight	جيد	good
