Inspection Report - تقرير فحص

1C4RJFAG5NC118652 | Jeep | Cherokee | 6 Cylinder Engine | Automatic

هذا التقرير حسب المواصفة الخليجية 2020-1-971

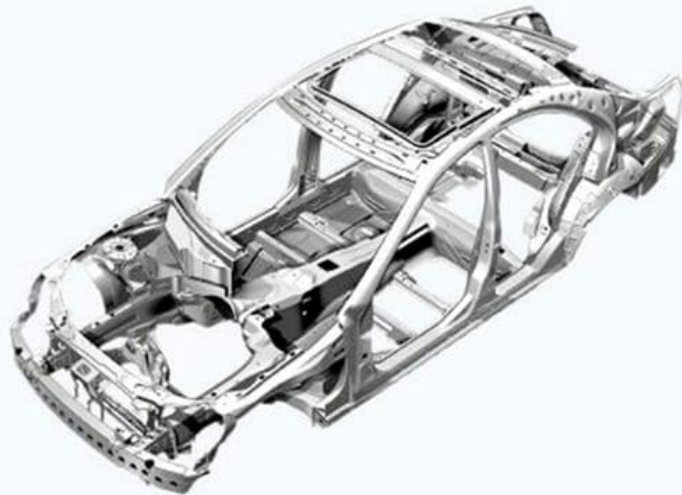
chassis check | فحص الشاصي

المجموعة	Type	الوصف	Description	Additional Info
البدنة الامامية	front body	جيد	good	
جسر امامي	front bridge	جيد	good	
رأس الشاصي الأمامي الأيمن	right head of front chassis	سليم	good	
رأس الشاصي الامامي الأيسر	left head of front chassis	سليم	good	
تقاطع الشاصي الامامي	cross of front chassis	متضرر	damaged	يوجد انحراف في الفرمام مما

الشاصي الامامي الايمن	Front chassis right	سليم	good	
الشاصي الامامي الايسر	Front chassis left	سليم	good	
لغد الجناح الامامي اليسار	lighad left front wing	متضرر	damaged	مصلح

قاعدة دبل امامي يسار	Double base front left	جيد	good
لغد الجناح الامامي اليمين	lighthad Right front wing	جيد	good
قاعدة دبل امامي يمين	Double base front right	جيد	good
ارضية السفلى	lower floor	جيد	good
جسر خلفي	back bridge	جيد	good
البدنة الخلفية	badna background	متضرر	damaged

المجموعة	Type	الوصف	Description	Additional Info
الملاحظات	Notes	الملاحظات	Notes	يوجد انحراف في الفرام مما و وجوب عمل ميزانية و بلنس للإطارات

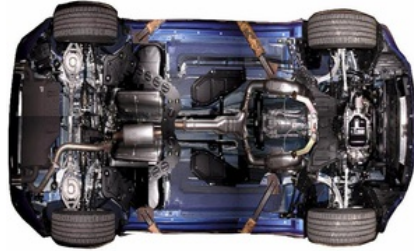
فحص الجزء السفلي | LOWER PART CHECK

المجموعة	Type	الوصف	Description	Additional Info
فحص الرديتر	Radiator check	سليم	good	
مشط ستيرن	steering rack	وسط	central	
حجر البيئة	Catalytic	سليم	good	
حساس الأكسجين	Oxygen Sensors	سليم	good	
فحص حامل المحرك	Engine Mounters Check	وسط	Mid	
فحص حامل الكير	Gear Mounters Check	وسط	Center	
تهريب منظومة الماء	Water System Leakage	كلا	No	
تهريب زيت الكير	Gear Oil Leakage	كلا	No	
تهريب زيت المحرك	Engine Oil Leakage	كلا	No	
تهريب زيت الاكسل	leakage of axel oil	كلا	No	
تهريب زيت المكابح	break oil leakage	كلا	No	
فحص تسريب خزان الوقود	Fuel Tank Leakage Check	كلا	No	
منظومة التحكم بأبخرة الوقود	Evaporation Emission Control	سليم	good	
فحص المالنصة	Exhaust inspection	صدأ	Rust

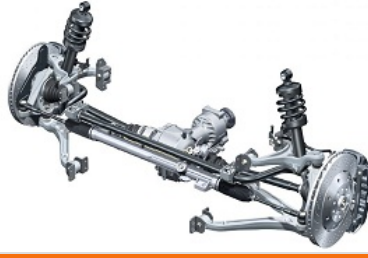
فحص منظومة التعليق الامامية | Check the front suspension system

المجموعة	Type	الوصف	Description	Additional Info
طبلة أمامي أعلى يسار	Upper Control Arm Bushings Left Side	مقبول	acceptable	
طبلة أمامي أسفل يسار	Lower Control Arm Bushings left Side	مقبول	acceptable	
رأس الروط الايسر	Outer Tire Rod End Left Side	مقبول	acceptable	
درايف شفت امامي يسار	Front C.V. Shaft/ Drive Shaft Left Side	مقبول	acceptable	
طبلة أمامي أعلى يمين	Upper Control Arm Bushings Right Side	مقبول	acceptable	
طبلة أمامي أسفل يمين	Lower Control Arm Bushings Left Side	مقبول	acceptable	
رأس الروط الايمن	Outer Tire Rod End Right Side	مقبول	acceptable	
درايف شفت امامي يمين	Front C. V. Shaft/ Drive Shaft Right Side	مقبول	acceptable	
عمود مقاومة الانقلاب	stabilizer	مقبول	acceptable	
الرباط	sway bar	وسط	central	
لاستيك الرباط	sway bar bracket and bushing	وسط	central

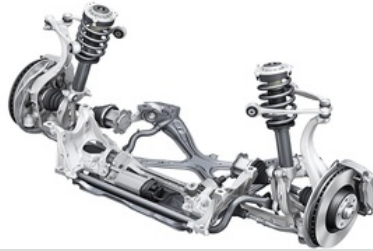
فحص منظومة التعليق الخلفي | Check the rear suspension system

المجموعة	Type	الوصف	Description	Additional Info
فحص الكاردن	proper shaft	مقبول	acceptable	مفتوح
فحص صليب الكاردن	Cardin Cross	مقبول	acceptable	
فحص الاكسل الخلفي	Back axel test	مقبول	acceptable	
فحص حامل الاكسل الخلفي	Examination of the posterior axel holder	مقبول	acceptable	
طبلة خلفي أعلى يمين	upper right back drum	مقبول	acceptable	
طبلة خلفي أسفل يمين	lower right back drum	وسط	central	
درايم شفت خلفي يمين	Rear C.V. Shaft/ Drive Shaft Right Side	مقبول	acceptable	
طبلة خلفي أعلى يسار	upper left back drum	وسط	central	
طبلة خلفي أسفل يسار	lower left back drum	وسط	central	
درايم شفت خلفي يسار	Rear C.V. Shaft/ Drive Shaft Left Side	مقبول	acceptable	وجوب تبديل لاستيكه درايف شفت الداخلي

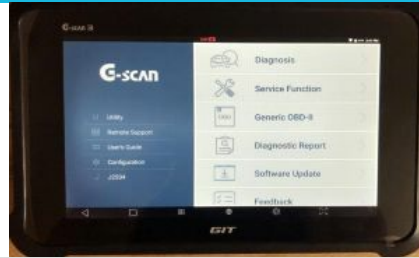
OBID | OBID ELECTRONIC FAULTS CHECK

المجموعة	Type	الوصف	Description	Additional Info
لوحة المؤشرات	Dashboard	يوجد قيد للعتل	Fault Found	
الكترونية الملتى ميديا	Multi Media Electronics	لايوجد قيد للعتل	No Fault Found	
الكترونية الاضواء	electronic lights	لا يوجد قيد للعتل	No Fault Found	
الكترونيات - ABS-ASR-ESP	ABS-ASR-ESP	لايوجد قيد للعتل	No Fault Found	
مقود كهربائي	Electrical Steering	لايوجد قيد للعتل	No Fault Found	
الكترونية المكيف	Air Condition	لايوجد قيد للعتل	No Fault Found	
الكترونية المحرك	Engine Electronics	يوجد قيد للعتل	Fault Found	يوجد خلل في البطارية الثانوية

الكترونية ناقل الحركة	Transmission Electronics	لايوجد قيد للعتل	No Fault Found	
المقاعد	Seats	لايوجد قيد للعتل	No Fault Found	
الوسائد الهوائية	Airbags	متضرر	damaged

احزمة الامان	Safety belts	متضرر	damaged	
منظومة الرادار او الكاميرات	radar system	لايوجد قيد للعتل	No Fault Found	
منظومة الحساسات او النقطة العمياء	blind spot system	لايوجد قيد للعتل	No Fault Found

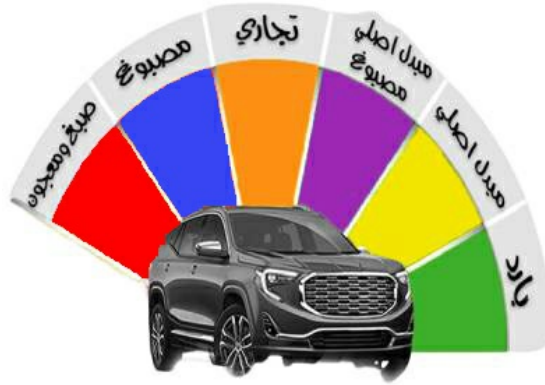
BODY AND PAINT CHECK | الكشف على الهيكل والطلاء

سقف	Roof	أصلي	Original	خدوش تلف في الصبغ
غطاء المحرك	hood	مغير بقطعة اصلية	Replaced with Original	بدون صبغ
جناح امامي يسار	Left Front fender	مغير بقطعة غير اصلية	Replaced with Non Original	
باب امامي يسار	Left Front Door	مصبوغ و ممعجن	painted and pasted	
التكئة اليسار العليا	left	أصلي	Original	رصعات خدوش
التكئة الوسطية اليسار	left	أصلي	Original	التكئة الأمامية رصعات خدوش
الدواسة السفلى اليسار	left	أصلي	Original	خدوش وا يوجد صبغ في داير الجامغ
باب خلفي يسار	Left Rear Door	مصبوغ و ممعجن	painted and pasted	مفتوح

جناح خلفي يسار	Left Rear fender	مصبوغ و ممعجن	Painted and pasted	
حقيبة السيارة	Trunk	أصلي	Original	خدوش
جناح خلفي يمين	Right Rear fender	أصلي	Original	خدوش
باب خلفي يمين	Right Rear Door	أصلي	Original	خدوش
التكئة العليا اليمين	right	أصلي	Original	رصعات خدوش
التكئة الوسطية اليمين	right	أصلي	Original	
الدواسة السفلي اليمين	right	أصلي	Original	
باب امامي يمين	Right Front Door	أصلي	Original	خدوش
جناح امامي يمين	Right Left fender	(مصلح بدون صبغ) بارد	fixing whit out paint	رصعات خدوش
ملاحظة مهمة	Important notes	الفحص لايشمل الاجزاء البلاستيكية من ناحية الصبغ والتبديل	the test does not include the plastic parts

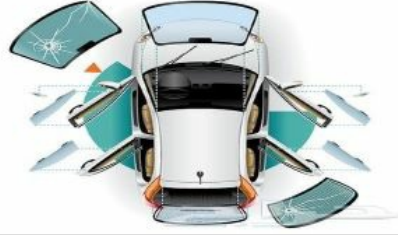
Glass inspection | فحص الزجاج

المجموعة	Type	الوصف	Description	Additional Info
ماسحات الزجاج	Windshield Wipers	سئء	bad	
مضخة ماء زجاج	Glass Water Pump	سليم	good	
الزجاج الامامي	front glass	سليم	good	
المرآيا الجانبية اليمين	Right side mirrors	سليم	good	
زجاج الباب الامامي الايمن	right front door glass	سليم	good	
زجاج الباب الخلفي الايمن	right rear right glass	سليم	good	
الزجاج المثلث الايمن	Glass right triangle	سليم	good	
الزجاج الخلفي	rear glass	سليم	good	
الزجاج المثلث الايسر	The left triangle glass.	سليم	good	
زجاج الباب الخلفي الايسر	left rear door glass	سليم	good	
زجاج الباب الامامي الايسر	left front door glass	سليم	good	
المرآيا الجانبية اليسار	Left side mirrors	سليم	good	
بطانة السقف	Roof Liner	مقبول	acceptable

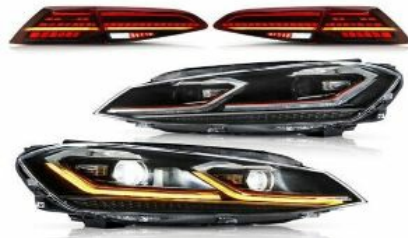
Headlights and taillights | المصابيح الامامية و الخلفية

المجموعة	Type	الوصف	Description	Additional Info
المصباح الامامي الايسر	Left headlight	جيد	good	
كشاف الضباب الايسر	Left fog light	جيد	good	
المصباح الخلفي الايسر	Left taillight	جيد	good	
المصباح الخلفي الايمن	Right back lamp	جيد	good	
كشاف الضباب الايمن	Right Fog light	جيد	good	
المصباح الامامي الايمن	Right headlight	جيد	good
