Inspection Report - تقرير التفتيش

1GYS4MKL9NR139777 | Cadillac | Escalade | 8 Cylinder Engine | Automatic

رقم الكشف	Ref. No.	24713
تاريخ الكشف	Check Date	1/17/2025
وقت الكشف	Check Time	7:56 PM
تاريخ تسليم المركبة	Delivery Date	1/17/2025
وقت تسليم المركبة	Delivery Time	9:00 PM

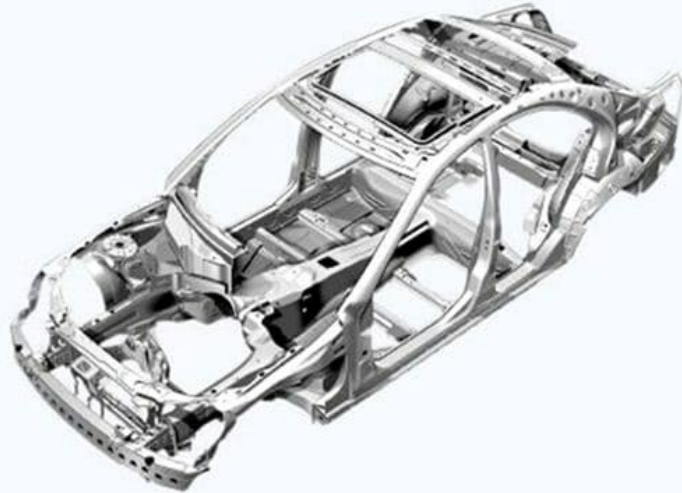
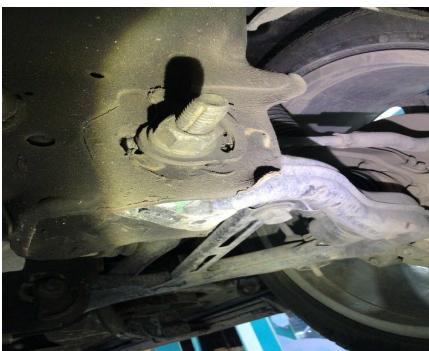
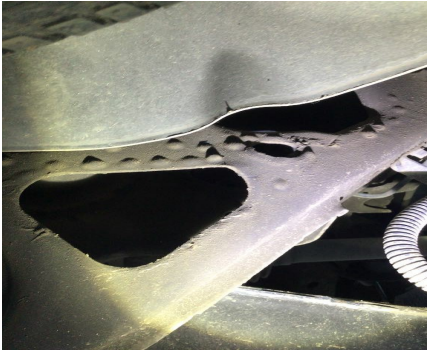
فحص الشاصي | chassis check

المجموعة	Type	الوصف	Description	Additional Info
البينة الامامية	front body	متضرر	damaged

جسر امامي	front bridge	جيد	good	
رأس الشاصي الأمامي الأيمن	right head of front chassis	سليم	good	
رأس الشاصي الامامي الأيسر	left head of front chassis	سليم	good	
تقاطع الشاصي الامامي	cross of front chassis	متضرر	damaged

الشاصي الامامي اليمين	Front chassis right	سليم	good
الشاصي الامامي اليسر	Front chassis left	سليم	good
قاعدة دبل امامي يسار	Double base front left	جيد	good
قاعدة دبل امامي يمين	Double base front right	جيد	good
ارضية السفلى	lower floor	جيد	good
جسر خلفي	back bridge	جيد	good
البدنة الخلفية	badna background	جيد	good
حوض السيارة	car basin	سليم	good
رأس الشاصي الخلفي الأيسر	left head of front chassis	سليم	good
رأس الشاصي الخلفي الأيمن	right head of rear chassis	سليم	good
الشاصي الخلفي اليمين	Rear chassis right	سليم	good
الشاصي الخلفي اليسر	Rear chassis left	سليم	good
تقاطع الشاصي الخلفي	cross of rear chassis	متضرر	damaged

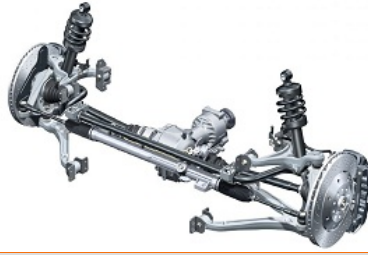
Check the front suspension system | فحص منظومة التعليق الامامية

المجموعة	Type	الوصف	Description	Additional Info
طبلة أمامي أعلى يسار	Upper Control Arm Bushings Left Side	مقبول	acceptable	
طبلة أمامي أسفل يسار	Lower Control Arm Bushings left Side	مقبول	acceptable	
رأس الروط الايسر	Outer Tire Rod End Left Side	مقبول	acceptable	
درايف شفت أمامي يسار	Front C.V. Shaft/ Drive Shaft Left Side	مقبول	acceptable	
طبلة أمامي أعلى يمين	Upper Control Arm Bushings Right Side	مقبول	acceptable	
طبلة أمامي أسفل يمين	Lower Control Arm Bushings Left Side	مقبول	acceptable	
رأس الروط اليمين	Outer Tire Rod End Right Side	مقبول	acceptable	
درايف شفت أمامي يمين	Front C. V. Shaft/ Drive Shaft Right Side	مقبول	acceptable	
عمود مقاومة الانقلاب	stabilizer	مقبول	acceptable	
الرباط	sway bar	وسط	central	
لاستيك الرباط	sway bar bracket and bushing	وسط	central

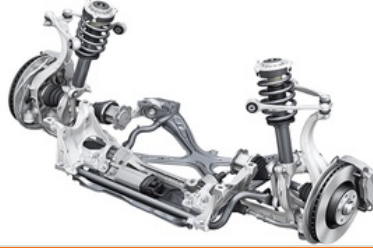
فحص منظومة التعليق الخلفي | Check the rear suspension system

المجموعة	Type	الوصف	Description	Additional Info
فحص الكاردن	proper shaft	مقبول	acceptable	
فحص صليب الكاردن	Cardin Cross	مقبول	acceptable	
فحص الاكسل الخلفي	Back axel test	مقبول	acceptable	
فحص حامل الاكسل الخلفي	Examination of the posterior axel holder	مقبول	acceptable	
طبلة خلفي أعلى يمين	upper right back drum	مقبول	acceptable	
طبلة خلفي أسفل يمين	lower right back drum	وسط	central	
درايم شفت خلفي يمين	Rear C.V. Shaft/ Drive Shaft Right Side	مقبول	acceptable	
طبلة خلفي أعلى يسار	upper left back drum	وسط	central	
طبلة خلفي أسفل يسار	lower left back drum	وسط	central	
درايم شفت خلفي يسار	Rear C.V. Shaft/ Drive Shaft Left Side	مقبول	acceptable	
عمود مقاوم الانقلاب الخلفي	sway bar link	وسط	central	
الرباط الخلفي	back suspension	وسط	central	
لاستيك الرباط الخلفي	back raber suspension	وسط	central

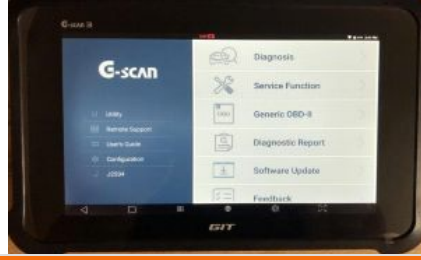
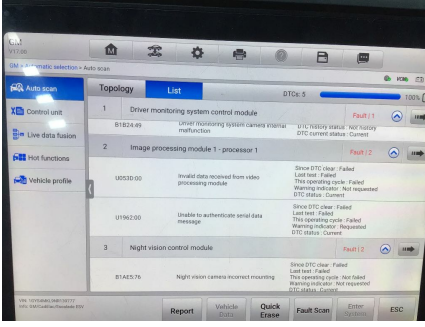
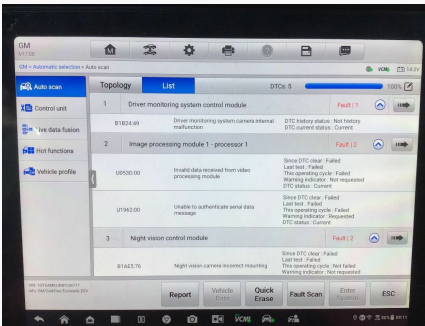
OBd | OBd ELECTRONIC FAULTS CHECK

المجموعة	Type	الوصف	Description	Additional Info
لوحة المؤشرات	Dashboard	لا يوجد قيد للعتل	No Fault Found	
الكترونية الملتى ميديا	Multi Media Electronics	يوجد قيد للعتل	Fault Found	يوجد فقدان بيانات من معالج الصور

مدخل الطاقة	Power input	لا يوجد قيد للعتل	No Fault Found	
الكترونية الاضاء	electronic lights	لا يوجد قيد للعتل	No Fault Found	
نظام التعليق الهوائي	air suspension	يوجد قيد عطل	Fault Found	يوجد خلل في توازن السيارة
الكترونيات - ABS-ASR-ESP	ABS-ASR-ESP	لا يوجد قيد للعتل	No Fault Found	
مقود كهربائى	Electrical Steering	لا يوجد قيد للعتل	No Fault Found	
الكترونية المكيف	Air Condition	لا يوجد قيد للعتل	No Fault Found	
الكترونية المحرك	Engine Electronics	لا يوجد قيد للعتل	No Fault Found	
الكترونية ناقل الحركة	Transmission Electronics	لا يوجد قيد للعتل	No Fault Found	
المقاعد	Seats	لا يوجد قيد للعتل	No Fault Found	
الوسائد الهوائية	Airbags	سليم	good	
احزمة الامان	Safety belts	سليم	good	
منظومة الرادار او الكامرات	radar system	يوجد قيد للعتل	Fault Found	يوجد خلل في الكاميرا رؤية الليبية يوجد خلل كاميرا مساعدة السائق

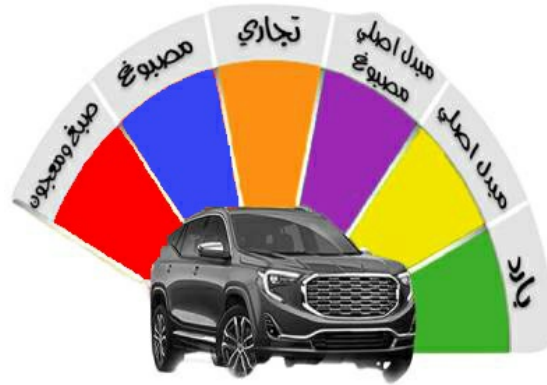
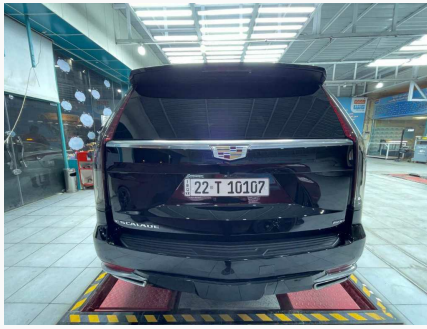
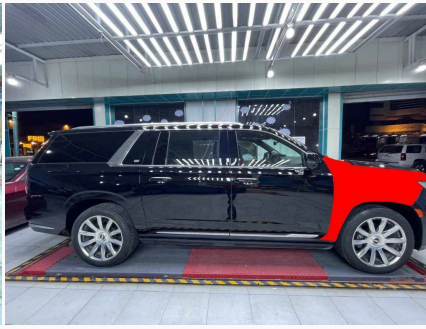
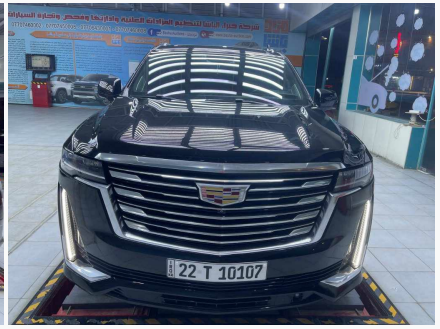
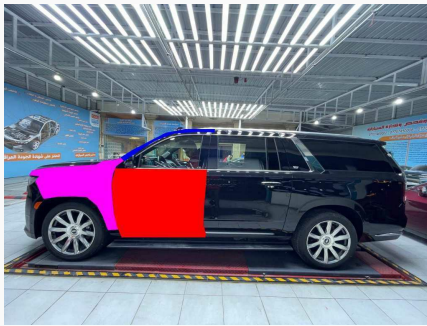
BODY AND PAINT CHECK | الكشف على الهيكل والطلاء

سقف	Roof	متضرر	damaged	رصعات خدوش
غطاء المحرك	hood	أصلي	Original	رصعات خدوش
جناح امامى يسار	Left Front fender	مغير بقطعة اصلية	Replaced with Original	مصبوغ
باب امامى يسار	Left Front Door	مصبوغ و ممعجن	painted and pasted	معيير
التكئة اليسار العليا	left	مصبوغ	painted	
التكئة الوسطية اليسار	left	أصلي	Original	
الدواسة السفلى اليسار	left	أصلي	Original	
باب خلفى يسار	Left Rear Door	أصلي	Original	رصعات خدوش
جناح خلفى يسار	Left Rear fender	أصلي	Original	رصعات خدوش
حقيبة السيارة	Trunk	أصلي	Original	رصعات خدوش
جناح خلفى يمين	Right Rear fender	أصلي	Original	رصعات خدوش
باب خلفى يمين	Right Rear Door	أصلي	Original	رصعات خدوش
التكئة العليا اليمين	right	أصلي	Original	خدوش
التكئة الوسطية	right	أصلي	Original

الييمين				
الدواسة السفلى اليمين	right	أصلى	Original	
باب امامى يمين	Right Front Door	أصلى	Original	رصعات خدوش
جناح امامى يمين	Right Left fender	مصبوغ و ممعجن	Painted and pasted	مفتوح
ملاحظة مهمة	Important notes	الفحص لايشمل الاجزاء البلاستيكية من ناحية الصيغ والتبديل	the test does not include the plastic parts	
ملاحظة مهمة	Important notes	ملاحظة تم شرح و اعلام طالب الفحص بكافة تفاصيل التقرير والشركة غير مسؤولة عن ما يحدث بعد استلام التقرير	NOTE

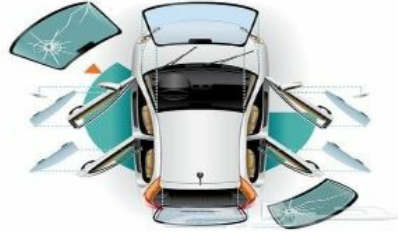
فحص الزجاج | Glass inspection

المجموعة	Type	الوصف	Description	Additional Info
ماسحات الزجاج	Windshield Wipers	وسط	Central	
مضخة ماء زجاج	Glass Water Pump	سليم	good	
الزجاج الامامى	front glass	سليم	good	
المرايا الجانبية اليمين	Right side mirrors	سليم	good	
زجاج الباب الامامى اليمين	right front door glass	سليم	good	
زجاج الباب الخلفى اليمين	right rear right glass	سليم	good	
الزجاج المثلث اليمين	Glass right triangle	سليم	good	
الزجاج الخلفى	rear glass	سليم	good	
الزجاج المثلث اليسر	The left triangle glass.	سليم	good	
زجاج الباب الخلفى اليسر	left rear door glass	سليم	good	
زجاج الباب الامامى اليسر	left front door glass	سليم	good	
فتحة السقف	The sunroof	سليم	good	
بطانة السقف	Roof Liner	مقبول	acceptable

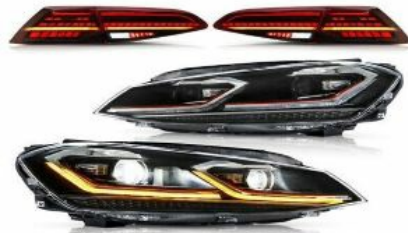
المصابيح الامامية و الخلفية | Headlights and taillights

المجموعة	Type	الوصف	Description	Additional Info
المصباح الامامى اليسر	Left headlight	جيد	good	
كشاف الضباب اليسر	Left fog light	جيد	good	
المصباح الخلفى اليسر	Left taillight	جيد	good	
المصباح الخلفى اليمين	Right back lamp	جيد	good	
كشاف الضباب اليمين	Right Fog light	جيد	good	
المصباح الامامى اليمين	Right headlight	جيد	good
